锌合金和铝合金铸件电镀缺陷原因概述

锌合金和铝合金电镀简述及难题

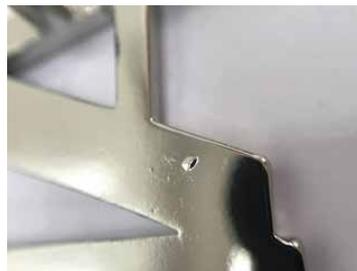
电镀后起泡

压铸件电镀后起泡可说是最常见的缺陷。起泡的原因很多，但只要细心分析其实并不难判断问题所在。产生起泡的原因通常是因为铸件有冷纹，电镀后藏于冷纹内的镀液在烘干和化学反应后，便会因冷缩热胀和气体的产生而引致镀层起泡。因铸件问题而引致的起泡通常是出现在固定位置的。另外，铸件的杂质超标而引起的晶间腐蚀也会导致电镀后起泡。

铸件经抛光后往往有抛光腊残留，放置时间越长越难清理，所以铸件应该尽快进行电镀工序。其次是锌合金和铝合金化学反应性高，强酸和强碱都可快速破坏铸件表层，所以电镀前处理时不应使用强酸和强碱作长时间除油，令铸件沙孔和底下的疏松层暴露。

当电镀件要“返工”时，也要注意将镀层表面氧化物除去，否则会导致结合力不良而起泡。通常因电镀引致的起泡是没有固定位置的。

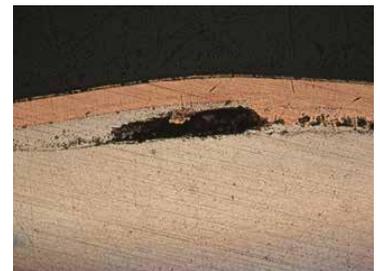
气泡在锌合金底材内

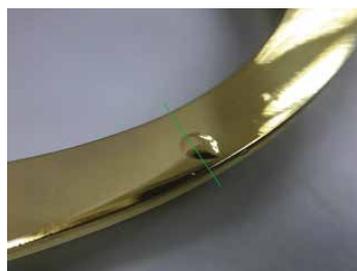
电镀后起泡

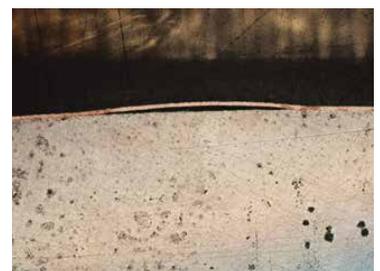
气泡在镀层和底材之间

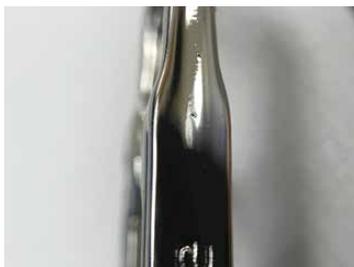
铸件表面是一层致密层，大约只有0.05至0.1毫米。致密层之下有较多沙孔，如模具设计或压铸条件不当，沙孔出现在较接近铸件表面时，经抛光后就很容易造成麻点。另外是过度的抛光也会把致密层磨掉，令底下的沙孔暴露出来造成麻点。一般铸件引致的麻点较为集中在相同位置。

电镀后麻点

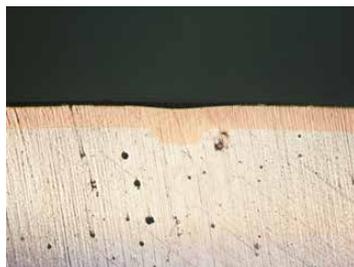
麻点 - 底材沙孔造成

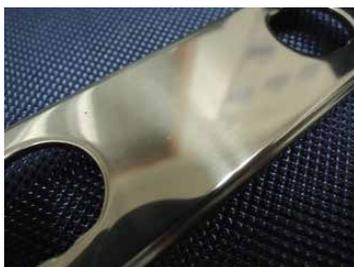
电镀喷油后麻点

喷油的问题相对简单及容易分辨，因为出现的位置不固定，而且只要在喷油前和喷油后检查已大概可推断是否因喷油造成。较为常见导致喷油麻点的原因是油的黏度异常及灰尘污染。

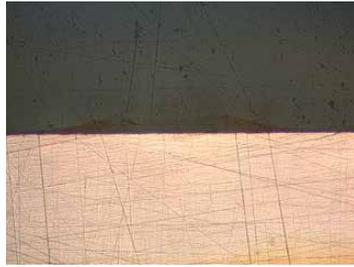
麻点 - 喷油油点造成

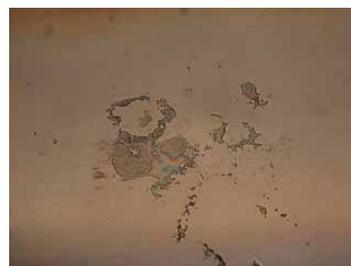
锌合金和铝合金的电位比镀铜、镍和铬层负，如镀层未能完整复盖底材而暴露于空气中，底材会作为牺牲性金属而首先出现腐蚀反应，形成白色的腐蚀点。电镀铸件腐蚀不单只是电镀引起，压铸件杂质含量过高也可引致底材晶间腐蚀，从而扩展到电镀层。

镀层的腐蚀点

锌合金和铝合金压铸件形状比较复杂，电镀时要注意低电位区的镀层厚度是否足够，所以应该使用分散能力和复盖能力好的镀液，以保证底材有良好的复盖。另外为了防止在打底层电镀时疏松的置换反应镀层沉积，工件应该带电落槽。同时打底层也要有一定厚度和致密性，否则盐雾可穿透镀层而引致腐蚀和起泡。

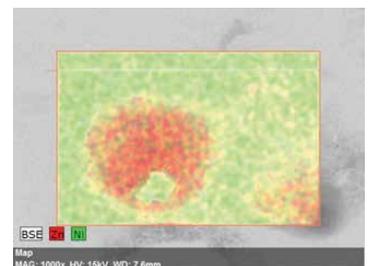
腐蚀点的成份分布
(到达锌合金底材)

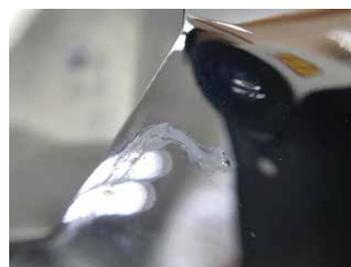
镀层的腐蚀点

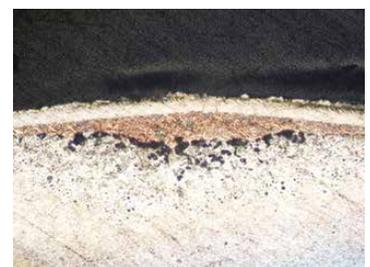
底材的腐蚀
